## Vård- och underhållsplan

Ballingstorpsgården och Per Olsgården  
Kviinge socken, Östra Göinge kommun, Skåne  
2015

KULTURMILJÖRAPPORT 2015:22

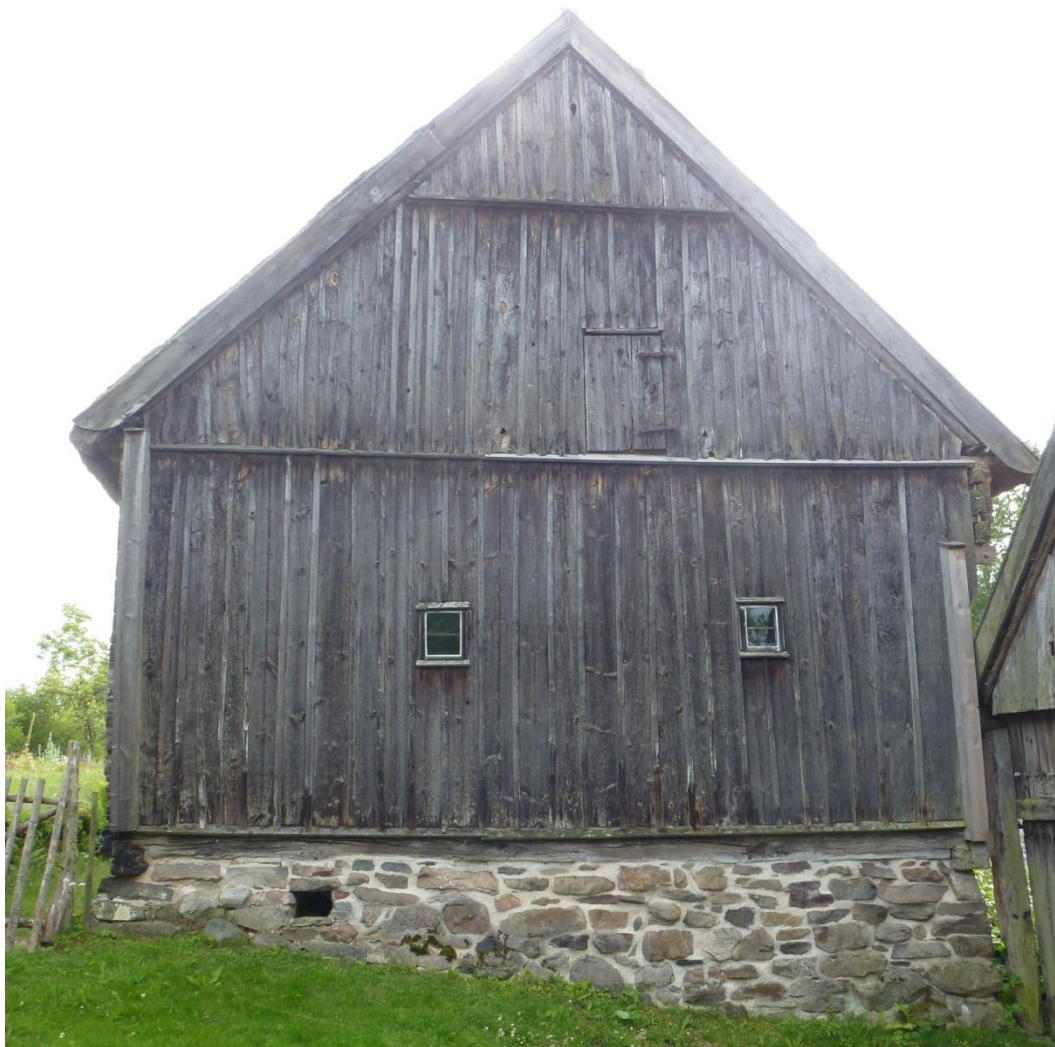
## Fasad 5. Härbjergshuset västra fasaden

| Byggnadsdel | Teknisk uppbyggnad, ytbehandling/kulör, kulturhistoriskt värde, förändringshistoria | | Skick och skador | Föreslagna åtgärder | Prioritet |
|---|---|--|---|---|---|
| Sockel | Naturstenssockel fogad med kalkbruk. En öppen glugg. | | Något lossnande fogbruk, små sprickor. | Laga. | C |

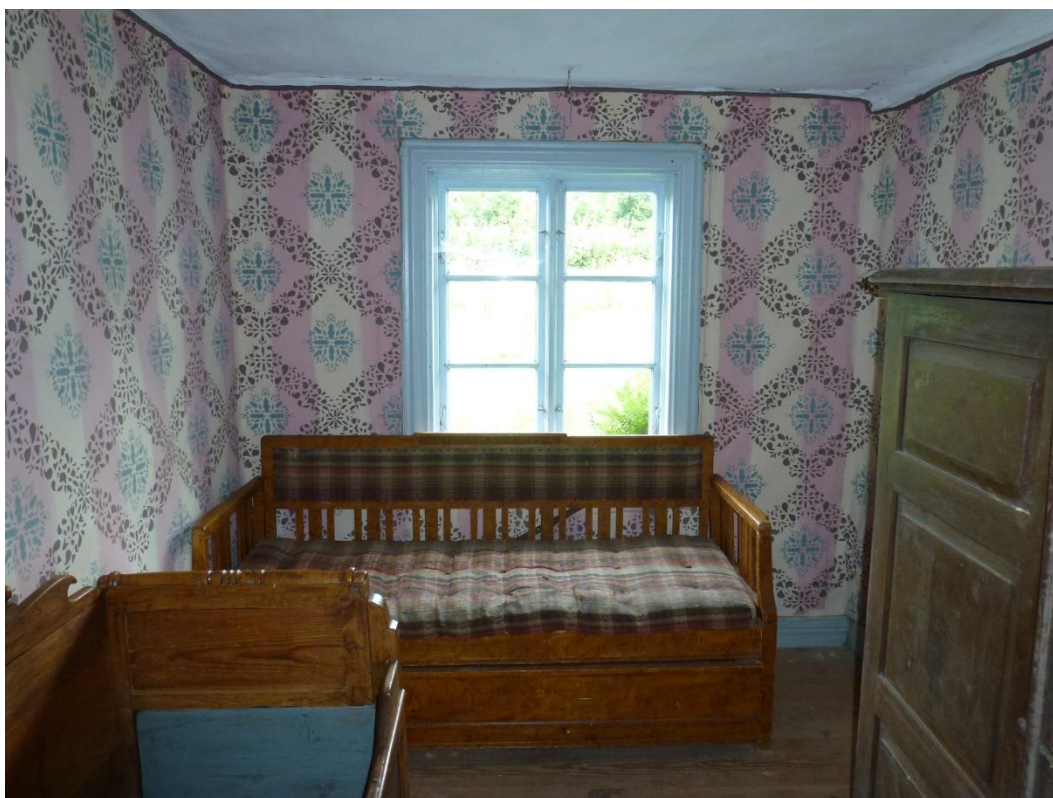
## Rum 102. Kammare Härbergshuset

| <b>Tak</b> | Pappspänt, vitlimmat. Takbrädor är dolda och ej undersökta. | Sprickor längs med kanterna. Fuktbläckar intill dörren. Något färgsläpp. | Måla på sikt, möjligen endast vid färgsläpp och fuktbläck. | C |

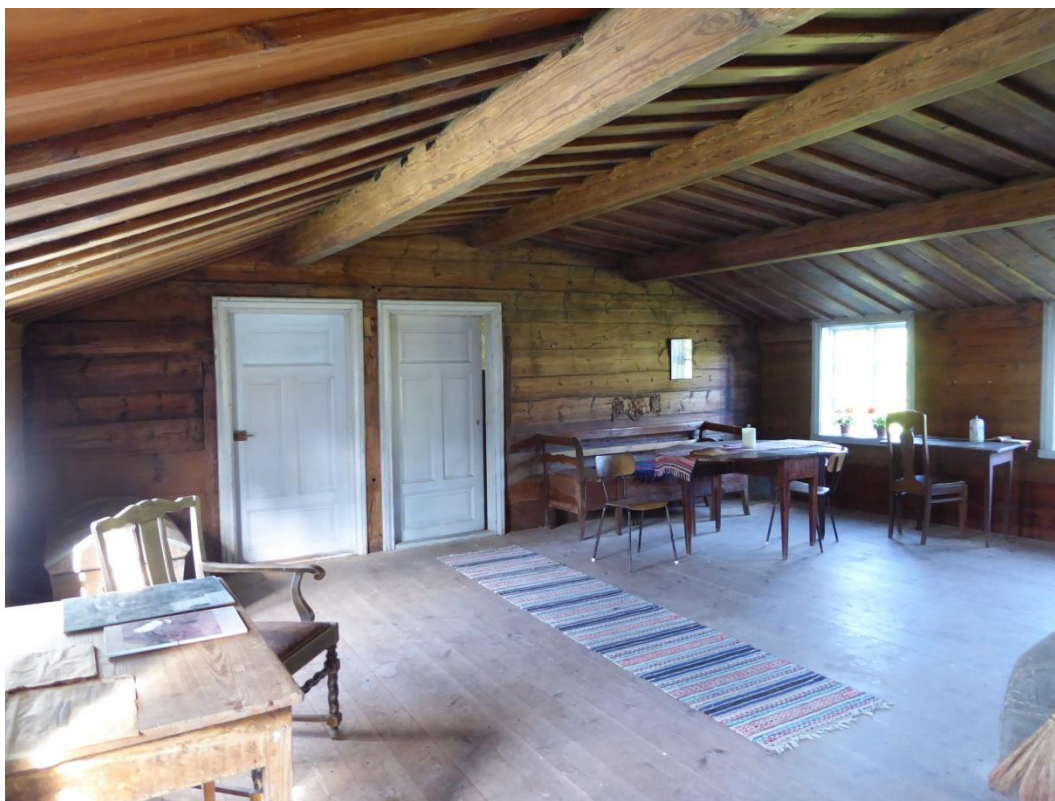
## Rum 104. Stugan i ryggåsstugan

| <b>Dörrar och foder</b><br>D 8 | Fyllningsdörr i stil med sent 1800-tal. Profilerade gerade foder. Ljust gråblå målat. Kammarlås med nyckel. | Smutsig. Dörren har delvis målats med en ljusblå nyans som avviker mot övriga blågrå nyanser i byggnaden och mot dörr nr 9. | Rengör varsamt. Undersök äldre färgsättning vid eventuella ommålningar. | U<br>C |

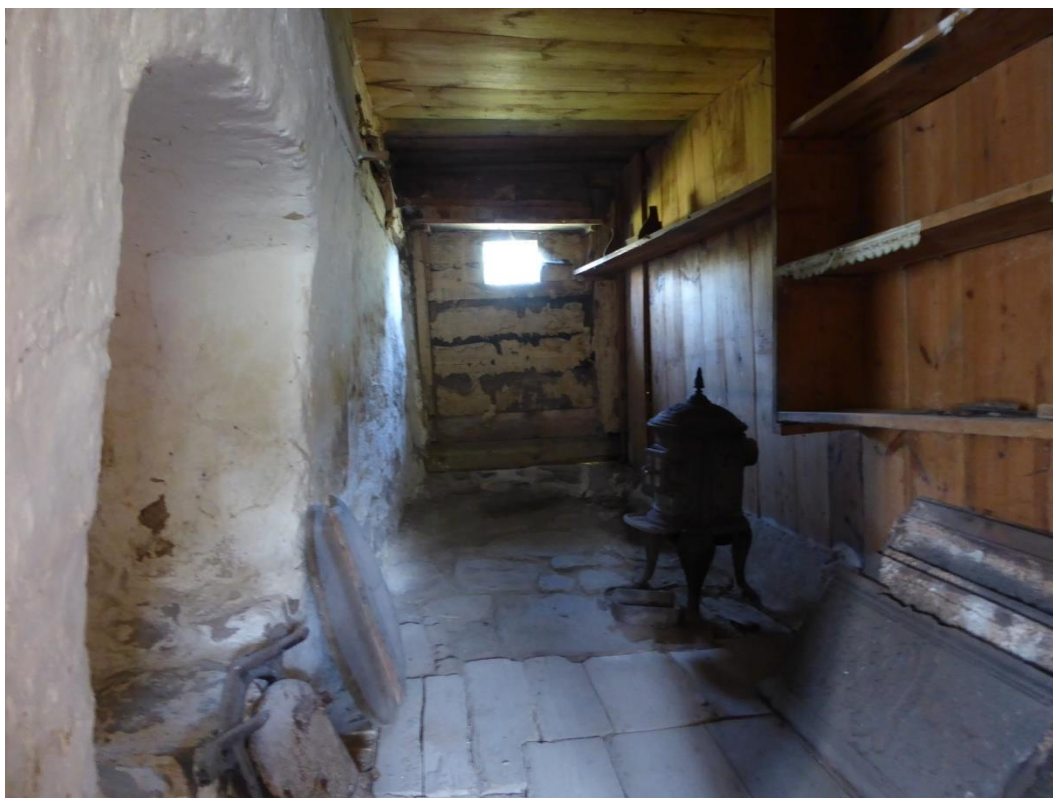
## Rum 106. Spiskammare

| Väst: | Spismur putsad och vitkalkad med ca tre timrade varv i ovankant. Bålar klädda med dagstidningar. | Puts och fogbortfall, mindre sprickor och bom. Fuktutfällningar. | Undersök fuktstatus, se rum 105. Laga och kalka. | B<br>B |
| Norr: | Bålar klädda med dagstidningar. | Tidningarna är delvis sönder. Spår efter fukt, sannolikt en avstannad gammal skada. | Håll fuktspår under uppsikt. | -- |

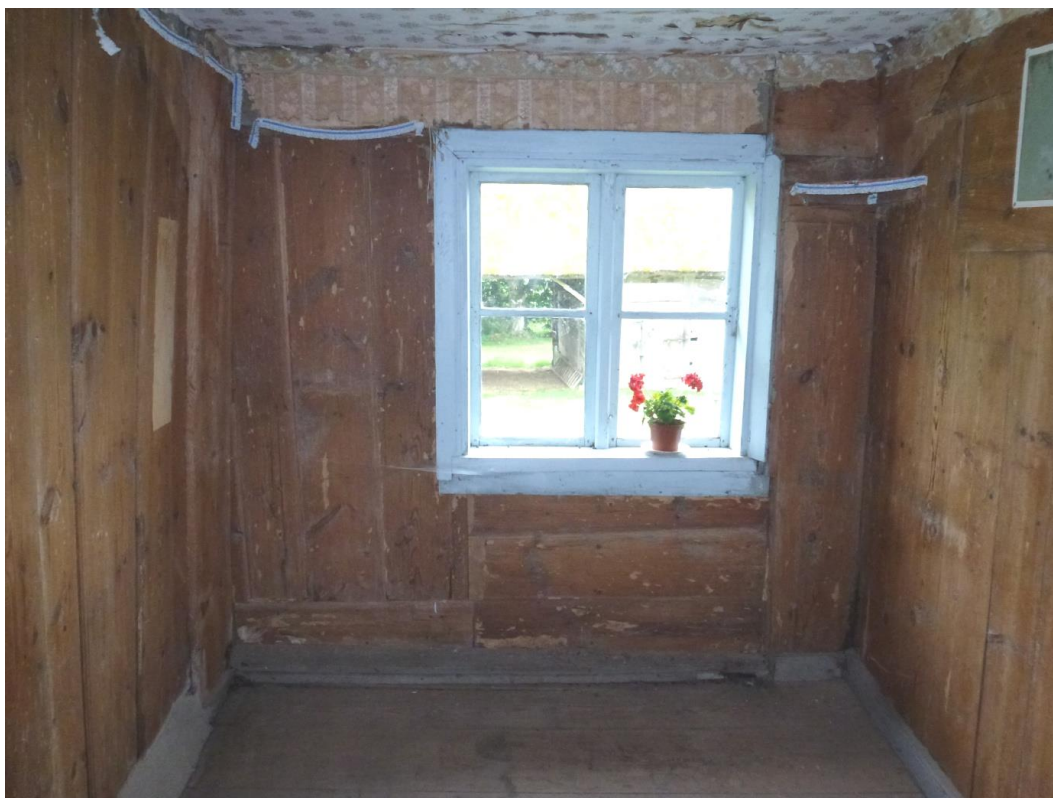
## Rum 107. Pigkammaren

| Väst: | Hyvlade stående brädor, i ovankant delvis liggande brädor spikade med smidd spik. Spår i sydvästra hörnet efter anslutande vägg/tak, brädorna kan också vara återanvända från annan plats. En inramad sparad tapetrest. Rest av flera tapetlager och takbård längs takmötet. Ovan dörren inklätt med papp, undertill finns tapetrester. | Tapeterna i rummet är delvis endast sparade i fragment, delvis sönderrivna. Papp riskerar binda fukt i väggarna. | Dokumentera och analysera tapeterna. Ta fram en plan för bevarande. | B |
| Norr: | Brädvägg inklädd med papp fäst med häftstift. | Papp riskerar binda fukt i väggarna. | Dokumentera och analysera tapeterna. Ta fram en plan för bevarande. | B |
| <b>Tak</b> | Hylade brädor. Minst tre lager av tapeter. | Tapeterna är delvis sönderrivna. Fuktfläckar. | Dokumentera tapeterna. Ta fram en plan för bevarande. | A |

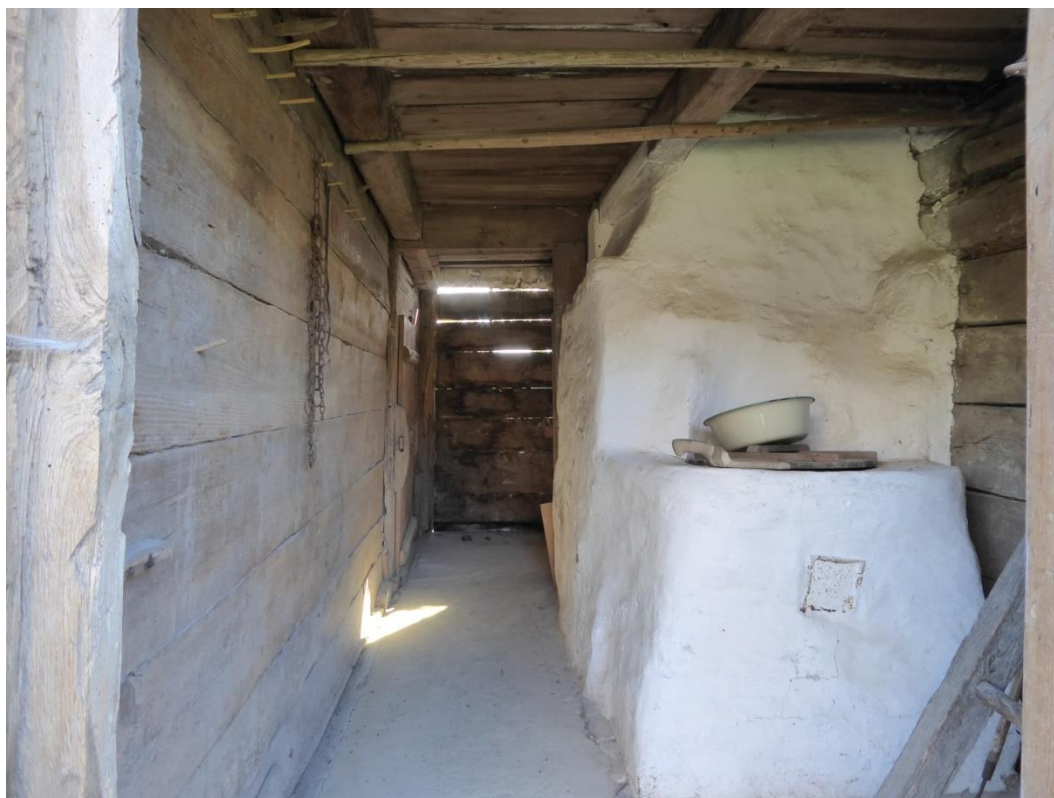
## Rum 113. Sters

| Byggnadsdel | Beskrivning, material, ytbehandling/kulör, historik | Skick och skador | Föreslagna åtgärder | Prioritet |
|---|---|---|---|---|
| Golv | Stampat lergolv. Stenhäll invid spisen. | Något krympsprickor och nött vid ingången. | Laga i skador. | A |

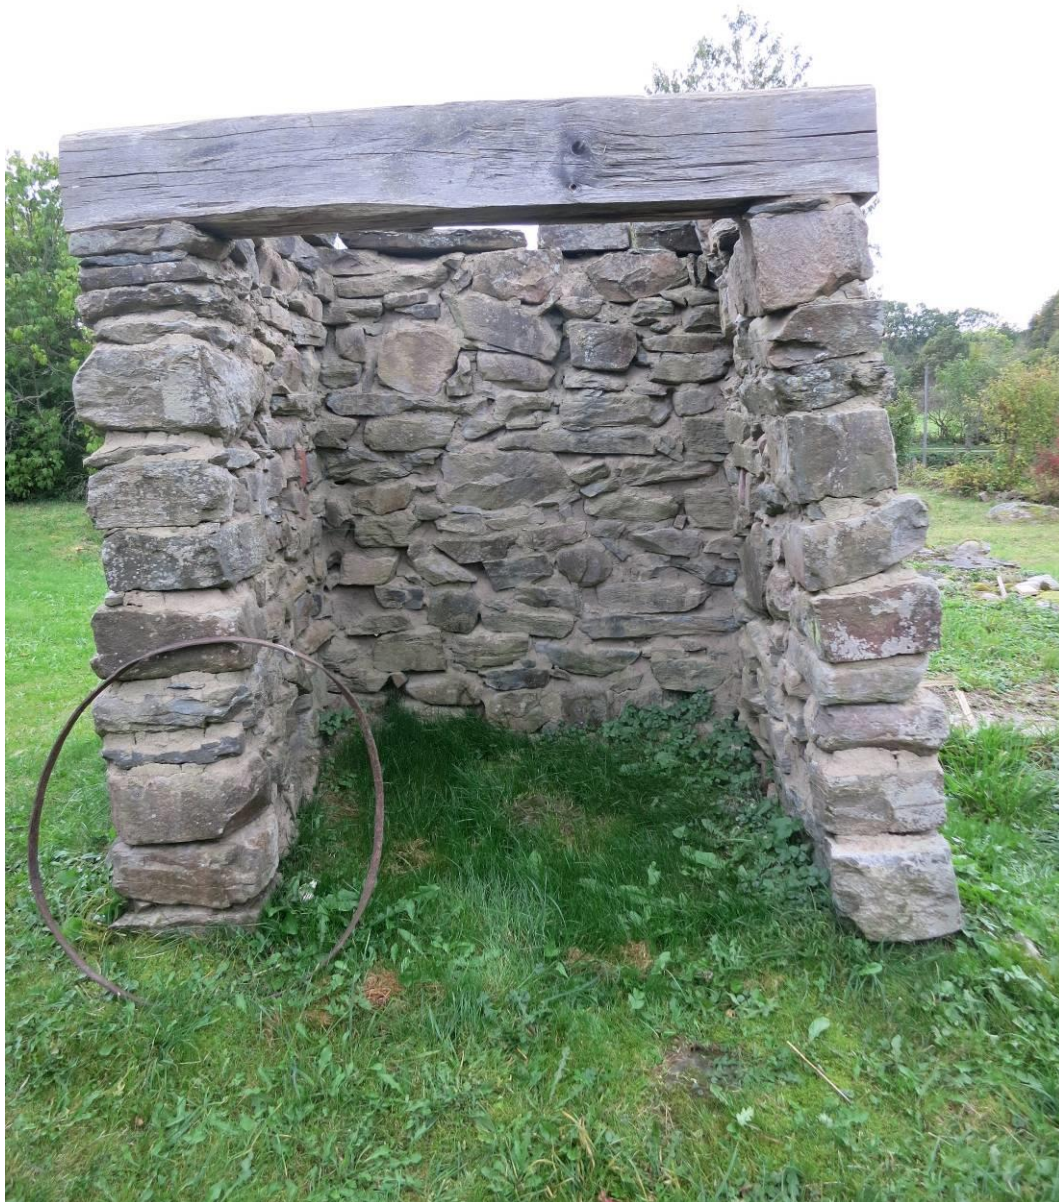
Illaren kompletteringsfogades med lera för ett antal år sedan och klinades omkring 2006. Mycket av denna lera har vittrat och då den inte har något väderskydd bör den säkras från rasrisk. Enklast görs detta genom att montera två lodräta ekstolpar som vardera stöttas av en sned ekstötta. I samband med detta kan även lerkliningens kompletteras.

Illaren sett från norr.
