## Vård- och underhållsplan

Ballingstorpsgården och Per Olsgården  
Kviinge socken, Östra Göinge kommun, Skåne  
2015

KULTURMILJÖRAPPORT 2015:22

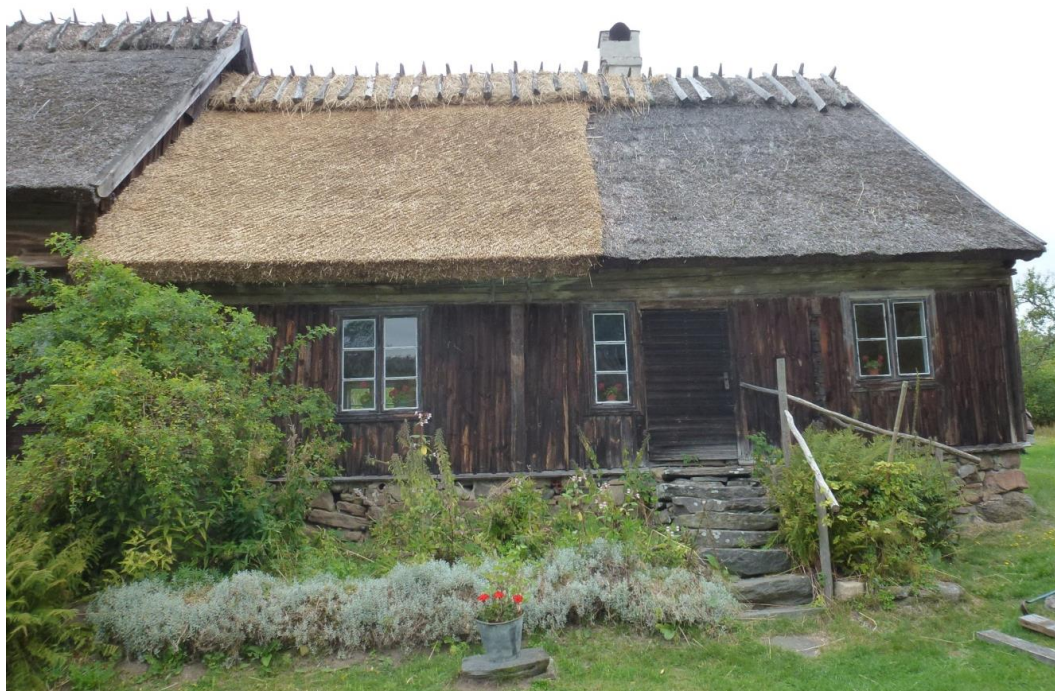
## Fasad 1. Stugdelen och östra härbergshuset södra fasaden

| Byggnadsdel | Teknisk uppbyggnad, ytbehandling/kulör, kulturhistoriskt värde, förändringshistoria | Skick och skador | Föreslagna åtgärder | Prioritet |
|---|---|---|---|---|
| <b>Fasad</b> | Locklistpanel spikad med trådspik. Vattbräda i underkant av panel. Knutarna mellan stugan och de båda härbergena är synliga. Bålarna är ryggade och den översta kontursågad. Möjligen har panelen tjärstrukits någon gång. | Patinerad väderbiten panel. Panelspikar är rostiga och kan gå av.<br>Enstaka locklist är bytta till grövre än den äldre. | Håll under uppsikt spika vid behov.<br><br>Vi eventuellt framtida byte av locklist återgå till smäcker dimension. | C<br>C |
| <b>Takfot</b> | Lejden är klädd med horisontella brädor.<br>Vabord med tapp i lejden bär upp stråtak. Takbindningen är ej synlig i takfoten. | Vittrade och angripna av skadeinsekter (or) i östra delen. | -- | -- |

| Byggnadsdel | Teknisk uppbyggnad, ytbehandling/kulör, kulturhistoriskt värde, förändringshistoria | Skick och skador | Föreslagna åtgärder | Prioritet |
|---|---|---|---|---|
| F 1 | Tvåluftsfönster, Vänstra luftet har nitade vinkelgångjärn. Högra luftet har plugg ej gångjärn. Munblåst glas. Skarvade foder. | Rostiga vinkelgångjärn. Bitvis saknas kitt. En spräckt ruta. | Stryk båge, karm och järn med linolja.<br>Komplettera kitt.<br>Ersätt glasruta. | C<br>A<br>C |
| F 2 | Enluftsfönster. Gångjärn. Hörnjärn vanliga under 1900-talets första hälft. Nedersta rutan munblåst glas övriga valsat. Fönstret skyddas av takutsprånget. Foder är av hårt bra virke. | Rostiga gångjärn och hörnjärn. En skruv fattas.<br>Krackelerat kitt.<br>En spräckt ruta.<br>Nedre fodret glipar. | Stryk båge, karm och järn med linolja.<br>Komplettera kitt och skruv.<br>Ersätt glasruta på sikt.<br>-- | C<br>A<br>C<br>-- |
| F1 | Tvåluftsfönster. Gångjärn. Hörnjärn vanliga under 1900-talets första hälft. Valsat glas. | Rostiga gångjärn och hörnjärn. Bitvis saknas kitt. | Stryk båge, karm och järn med linolja.<br>Komplettera kitt. | C<br>A |

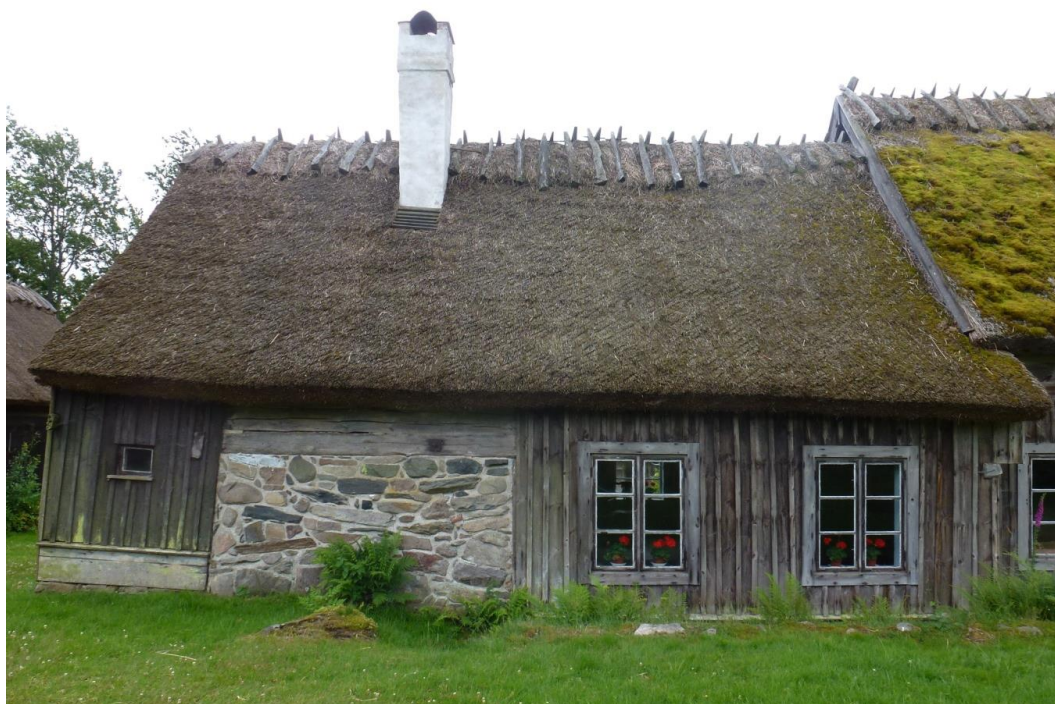
## Fasad 2. Stugdelen och östra härbergshuset norra fasaden

| Byggnadsdel | Teknisk uppbyggnad, ytbehandling/kulör, kulturhistoriskt värde, förändringshistoria | Skick och skador | Föreslagna åtgärder | Prioritet |
|---|---|---|---|---|
| Fasad | Timrad vägg med locklistpanel, horisontella fotbrädor över syllen, vattbräda i underkant panel. Papp bakom fotbrädor. I västra vinkeln går locklistpanel ända ner mot grunden. Nordöstra hörnet osäker konstruktion se vidare östra fasaden och rum 106. | Rostiga spikar. Delvis rötskadad locklist, vattbräda, grön påväxt. | Håll under uppsikt, spika vid behov.<br>Skarva locklist.<br>Ersätt vattlist åt öster. | C<br>A<br>C |
| | Spismuren är av natursten murad med kalkbruk. Spår av kalkad fog. Tre timmervarv ovan muren. Spår av lerfog mellan timmervarven. Muren lagad nertill med hårt bruk. Använd svagare bruk i framtiden vid lagningar. | En spricka i muren | Laga. | B |
| Vindskivor | Vindskiva i vinkeln mot väster. En bräda, rundad nedre kant. | Något fuktskadad från takfallet. | -- | -- |
| Skorsten | En skorsten murad av tegel putsad och vitmenad. Rundad huv med galler. Invändigt utkragande stenar kring basen. | Spricka åt väster. Vitt-rad fog och färg. Delvis bortfall av puts. Delvis vittrat tegel. | Foga och putsa skadade delar. Avfärga med kalk. | B * |

| Byggnadsdel | Teknisk uppbyggnad, ytbehandling/kulör, kulturhistoriskt värde, förändringshistoria | Skick och skador | Föreslagna åtgärder | Prioritet |
|---|---|---|---|---|
| <b>Övrigt</b> | Trädgårdstrappa och stensatt mark. | Växtlighet och gräs växer i gång och trappa samt invid fasaden. Samlar fukt och gör det svårare att gå. | Håll undan växtlighet. | U |

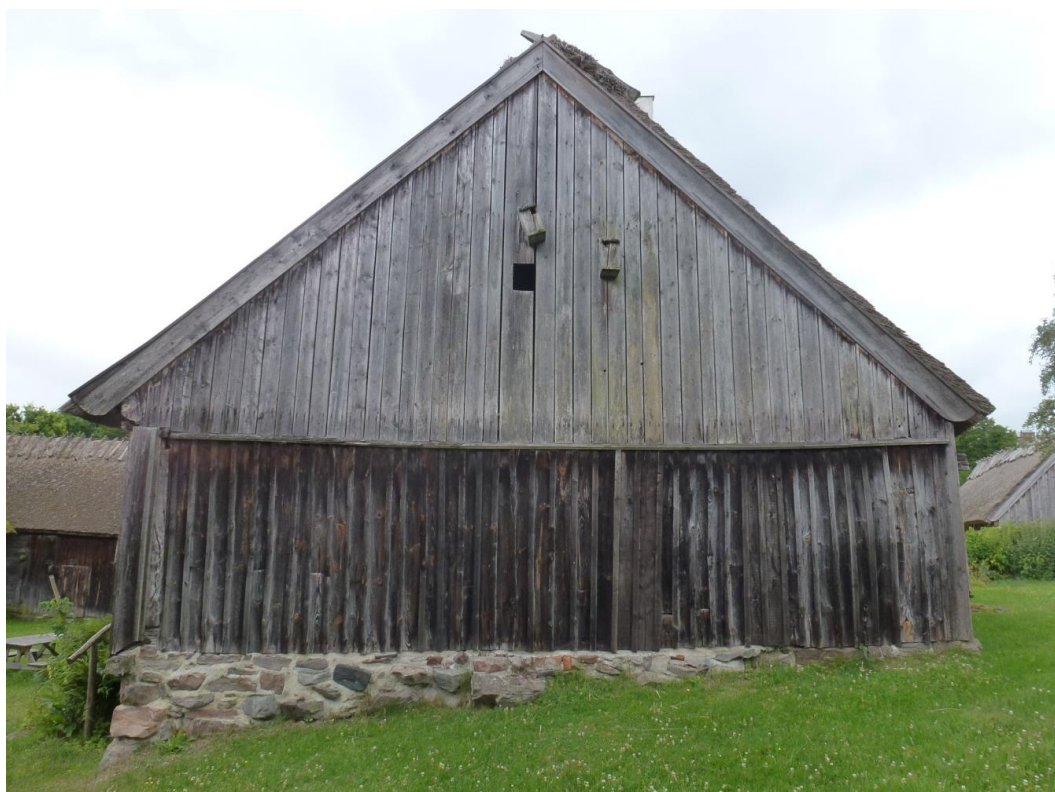
### Fasad 3. Stugdelen och östra härbergshuset östra fasaden

| Byggnadsdel | Teknisk uppbyggnad, ytbehandling/kulör, kulturhistoriskt värde, förändringshistoria | Skick och skador | Föreslagna åtgärder | Prioritet |
|---|---|---|---|---|
| Sockel | Murad natursten med inslag av röda tegelstenar. Murad med kalkbruk med tydlig ballast. | Små sprickor något lossnande fogbruk. | Täta med kalkbruk. | B |
| | | Åt söder: det utskjutande fotträet är ytligt skadat, påväxt, rostigt järn. | Borsta rent.<br>Täck med täckbräda.<br>Olja järnet. | A<br>C<br>C |

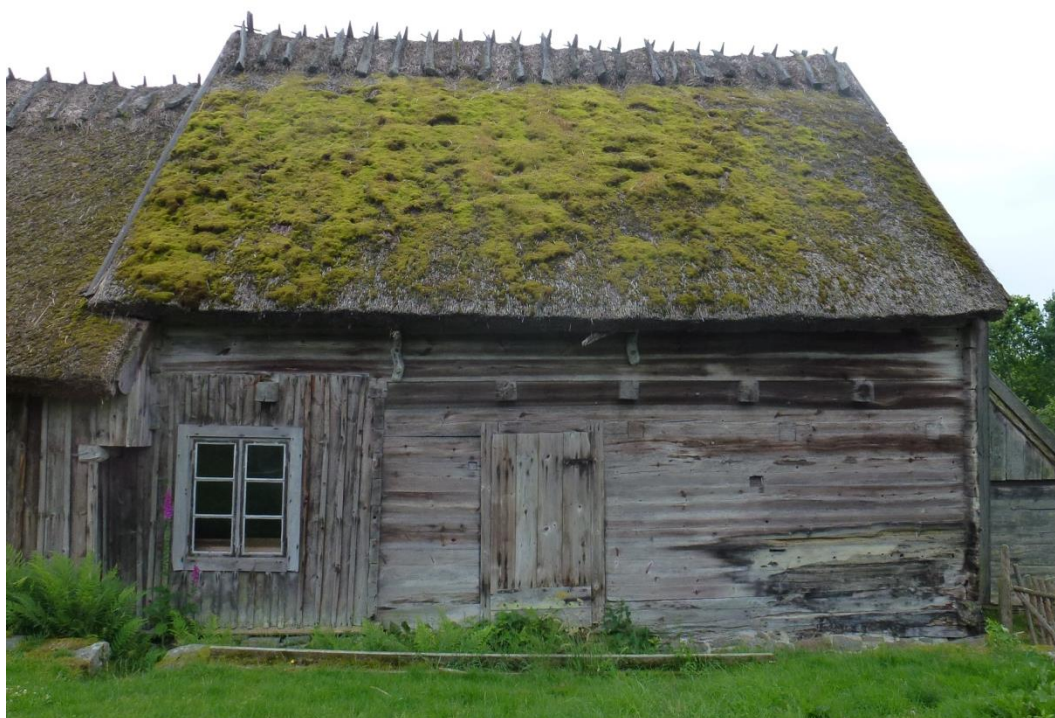
## Fasad 6. Härbergshuset norra fasaden

| Byggnadsdel | Teknisk uppbyggnad, ytbehandling/kulör, kulturhistoriskt värde, förändringshistoria | Skick och skador | Föreslagna åtgärder | Prioritet |
|---|---|---|---|---|
| <b>Fönster</b><br>F 10 | Sidohängt utåtgående tvåluftsfönster av trä ev. behandlade med linolja. Kittat. Enkelglas. Gångjärn. Hörnjärn vanliga under 1900-talets första hälft. Dels valsat dels planglas. Raka omfattningar.<br><br>Fönsteröppningen kan ursprungligen ha varit en dörröppning. | Delvis kittbortfall. Rostiga gångjärn och hörnjärn. | Bågar, karmar och järnstryks med linolja ungefär vart tionde år.<br><br>Komplettera kitt.<br><br>Ersätt på sikt planglas med munblåst/ valsat glas. | B<br><br><br>C |

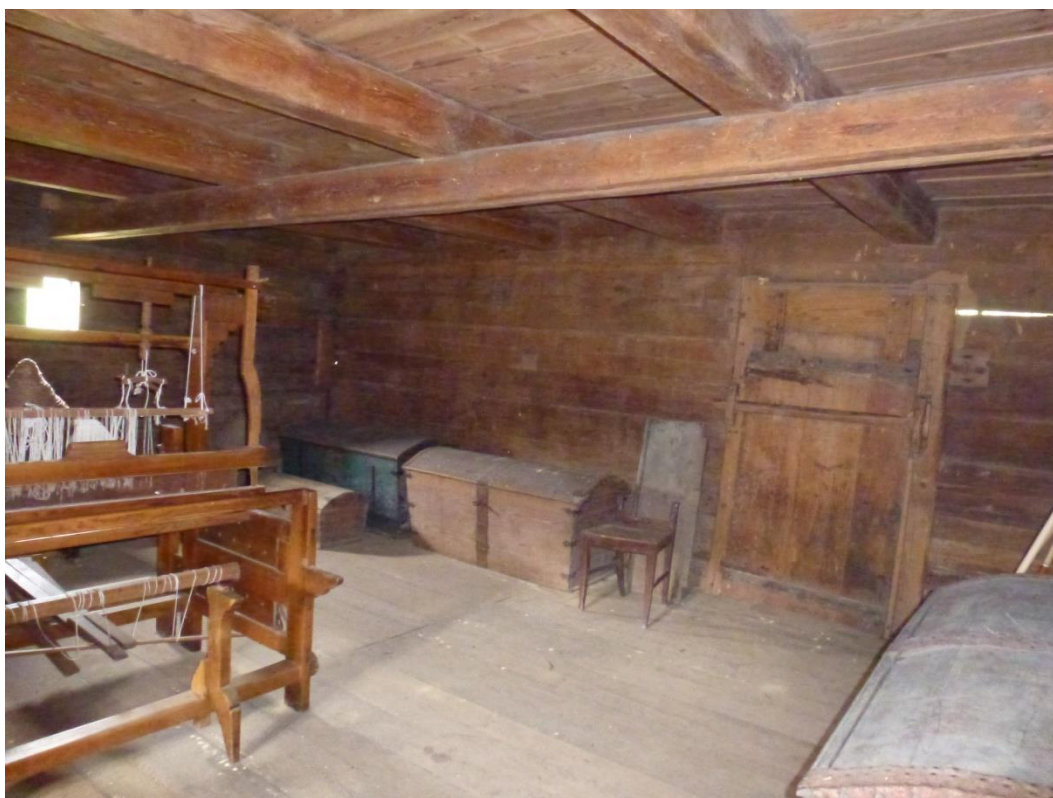
## Rum 101. "Huset" i Härbergshuset

| <b>Tak</b> | Pappspänt, vitlimmat. Takbrädor är dolda och ej undersökta. | Sprickor längs med kanterna. Fuktbläckar intill dörren. Något färgsläpp. | Måla på sikt, möjligen endast vid färgsläpp och fuktbläck. | C |

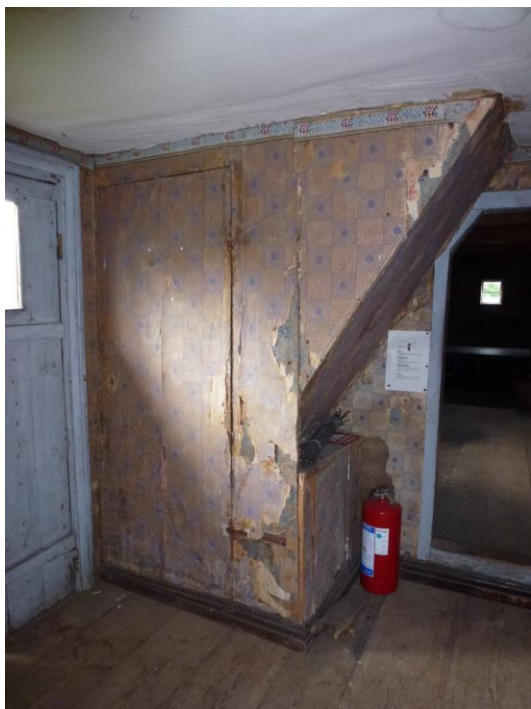
## Rum 103. Förstuga Härbergshuset

| Byggnads-<br>del | Beskrivning, material, ytbehand-<br>ling/kulör, historik | Skick och skador | Föreslagna åtgärder | Prioritet |
|---|---|---|---|---|
| <b>Väggar</b> | Brädvägg/bålar tapetserade med flera lager tapet och takbård. I förstugan finns trappan till vinden. Trappan är inbyggd med en brädvägg spikad med smidd spik. | Tapeterna är delvis angripna av skadedjur. Synliga larver samt tydliga spår av att papper ätits särskilt på östra väggen, spår av or. Tapeterna är delvis sönderrivna och nötta. | Undersök vilka skadedjur det är. Därefter erforderliga åtgärder för ett bevarande av tapeterna.<br>Dokumentera och analysera tapeterna. | A<br>B |
| <b>Tak</b> | Pappspänt, vitlimmat. I taket syns tidningspapper. | Stora fuktfläckar, sannolikt gamla. Något sprickor och färgsläpp längs kanten. | Håll fläckarna under uppsikt för att avgöra om de förändras.<br>Måla på sikt, komplettera vid skador eller måla hela taket. | --<br>C |

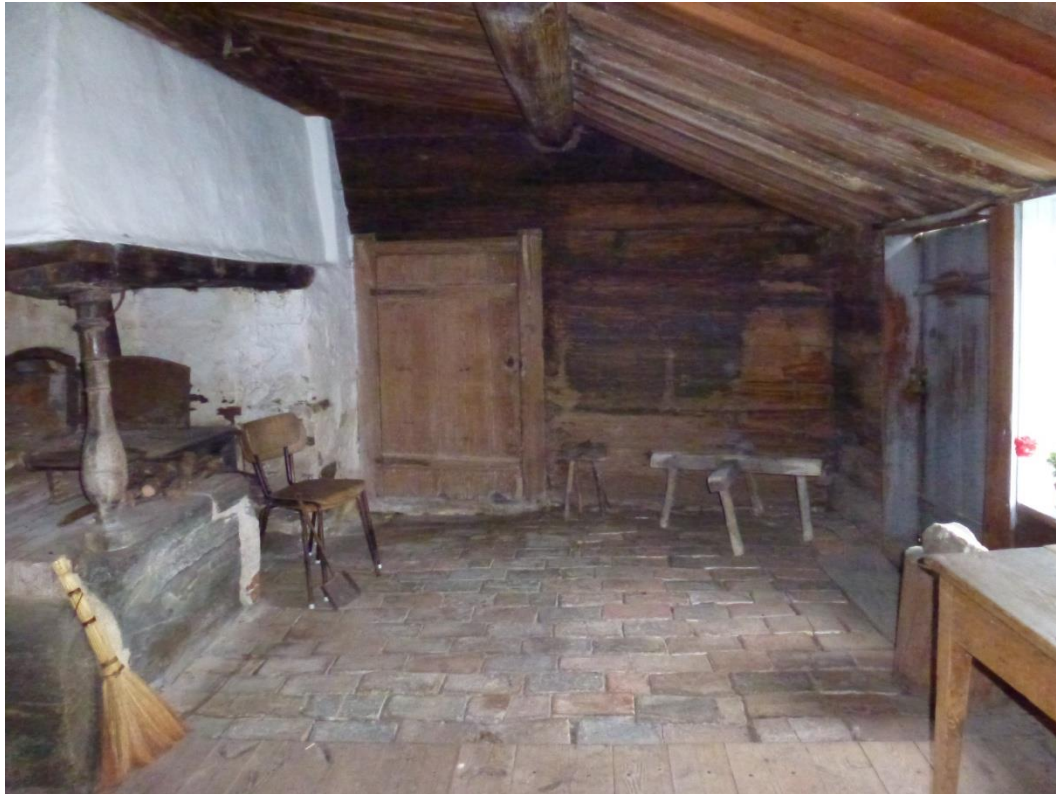
## Rum 105. Köket i ryggåsstugan

| | Möjligen har tidigare fuktproblem i golvet åtgärdats genom att salta bjälklaget vilket kan ha orsakat saltutfällningarna. | Järnspisen är smutsig invändigt och ytan rostad.<br>Inne i bakugnen har lera och tegelstenar ramlat ner. | Städa. Rengör spisen varsamt och svärta.<br><br>För det nerramlade materialet till sidan så att det inte syns lika tydligt för besökare. Spara materialet för eventuell framtida lagning. | C<br><br>U |
| | | Muren mot rum 104, putsen har bom, saltutfällningar, vittrad färg och en del puts har ramlat ner. Den verkar vara lappad med olika typer av bruk. | Undersök fuktstatus genom sockeln från utsidan.<br>Laga och kalka. | B<br><br>B |

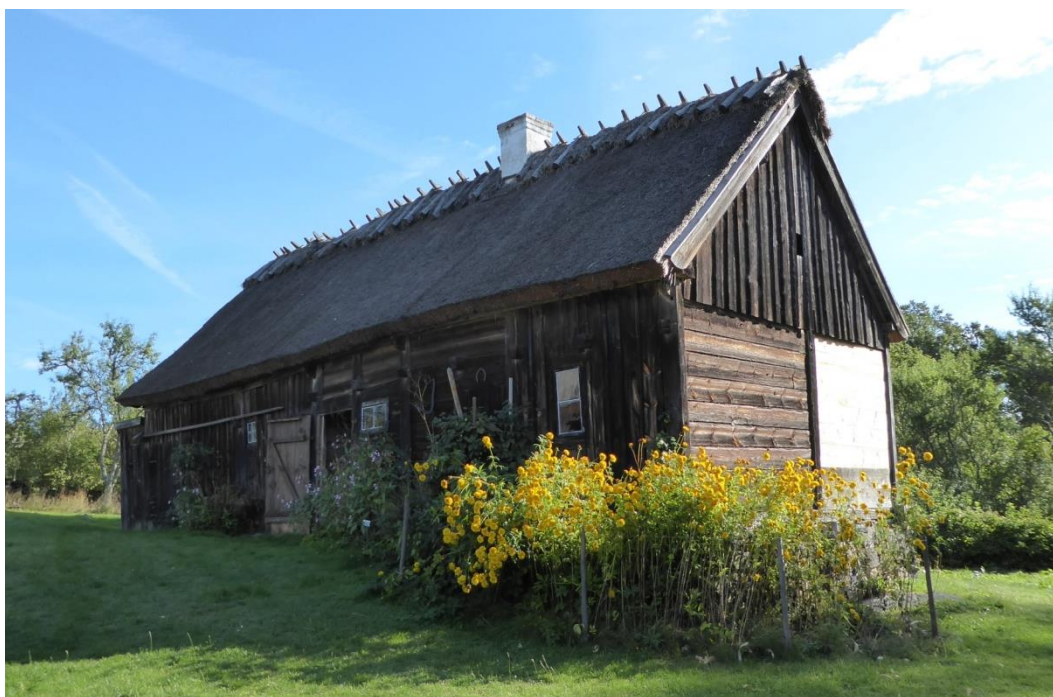
"Bryggghuset" sett från sydväst.

| Byggnadsdel | Teknisk uppbyggnad, ytbehandling/kulör, kulturhistoriskt värde, förändringshistoria | Skick och skador | Föreslagna åtgärder | Prioritet |
|---|---|---|---|---|
| Skorsten | Tegelmurad skorsten med tunn puts, vitkalkad. Kalkades 2010 | Kronan frostsprängt tegel, vittrad fog, puts saknas. | Foga och putsa där det saknas. Vitkalka hela skorstenen. | B |
| F 4<br>dasset | Glaset fäst med stift i panelen. | Rostiga stift, några stift saknas. | Komplettera med nya stift. | A |

| Byggnadsdel | Teknisk uppbyggnad, ytbehandling/kulör, kulturhistoriskt värde, förändringshistoria | Skick och skador | Föreslagna åtgärder | Prioritet |
|---|---|---|---|---|
| F 6<br>Grisstia | Fast båge enkelglas. Plugg. Planglas | Kittbortfall. Plugg kryper ur. | Kitta om. För in pluggarna. | A |

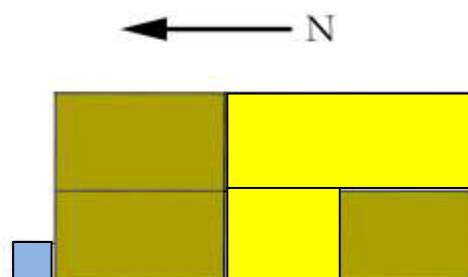
- 1928 Ny dörr togs upp till sterset rum 113.  
 2010, 2011,  
 2013 Taket lades om i stin. Omtäckta partier markerade på figuren nedan.  
 Gult 2010. Grönt 2011. Blått 2013.

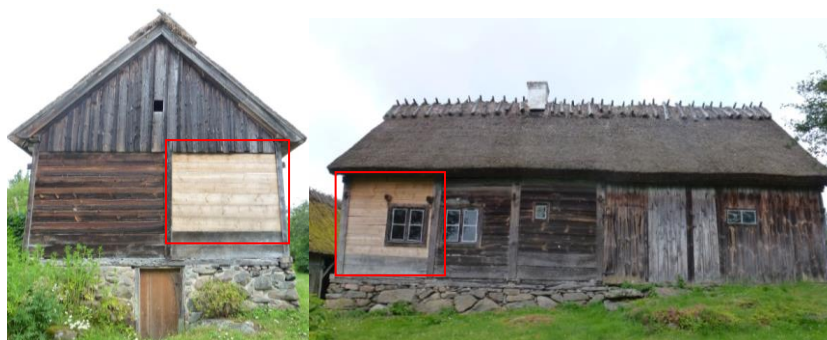
Södra gaveln och östra långsidan. De markerade partierna är ersatta 2014.

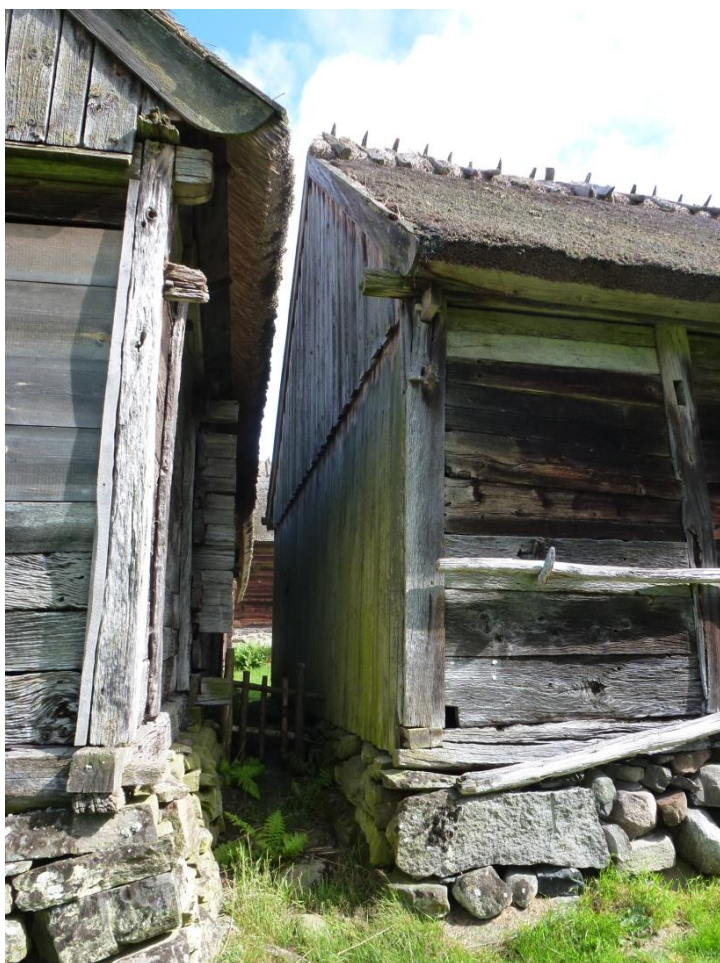
## Fasad 12. Logen västra fasaden

| Byggnads-<br>del | Teknisk uppbyggnad, ytbehand-<br>ling/kulör, kulturhistoriskt värde,<br>förändringshistoria | Skick och skador | Föreslagna åtgärder | Prioritet |
|---|---|---|---|---|
| <b>Sockel</b> | Sockeln är kallmurad i natursten. | Skuggigt och fuktigt<br>mot fasaden. | Hålla nere växtlighet. | U |
| <b>Fasad</b> | Skiftesverk/laföre som är klätt<br>med stående panel. Panelen är<br>satt kant i kant och fäst med spik. | Fasaden är i gott skick,<br>dock algpåväxt och<br>fukt som påverkar<br>nederkanten av pane-<br>len. | Hålla nere växtlighet | U |

| Byggnads-<br>del | Teknisk uppbyggnad, ytbehand-<br>ling/kulör, kulturhistoriskt värde,<br>förändringshistoria | Skick och skador | Föreslagna åtgärder | Prioritet |
|---|---|---|---|---|
| D4 | Dörren i västra gaveln, till rum 123, består av fyra vertikalt ställda brädor som på insidan sammanbinds av tvärlåar upptill och nedtill och däremellan en snedsträva. Virket är sågat. | Röta nedtill p.g.a. fukt och algpåväxt. | Hålla nere växtlighet, om röta fortsätter behöver lagning ske på sikt. | B |

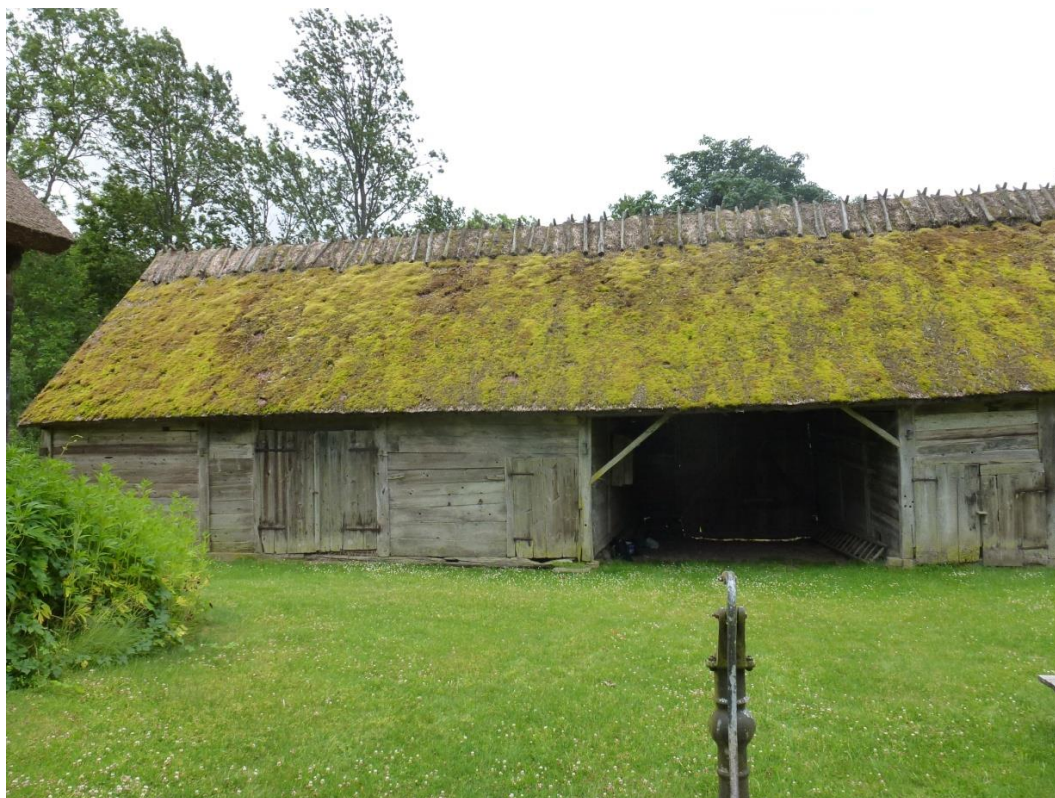
### Fasad 13. Logen norra fasaden

| Byggnadsdel | Teknisk uppbyggnad, ytbehandling/kulör, kulturhistoriskt värde, förändringshistoria | Skick och skador | Föreslagna åtgärder | Prioritet |
|---|---|---|---|---|
| <b>Takfot</b> | Lejden täcks av horisontala brädor. | Möjlig fuktskada mot östra hörnet. | Undersök | A |
| D 8 | Dörr till rum 118, består av fem vertikalt ställda sågade brädor i var sida. Bandgångjärn upptill och nedtill med olika utformning. | Skador på dörrfoder mot gångjärn på östra sidan. | Håll växtlighet nere längs fasaden. Växtligheten håller fukt och ger upphov till skador och algpåväxt. | U |

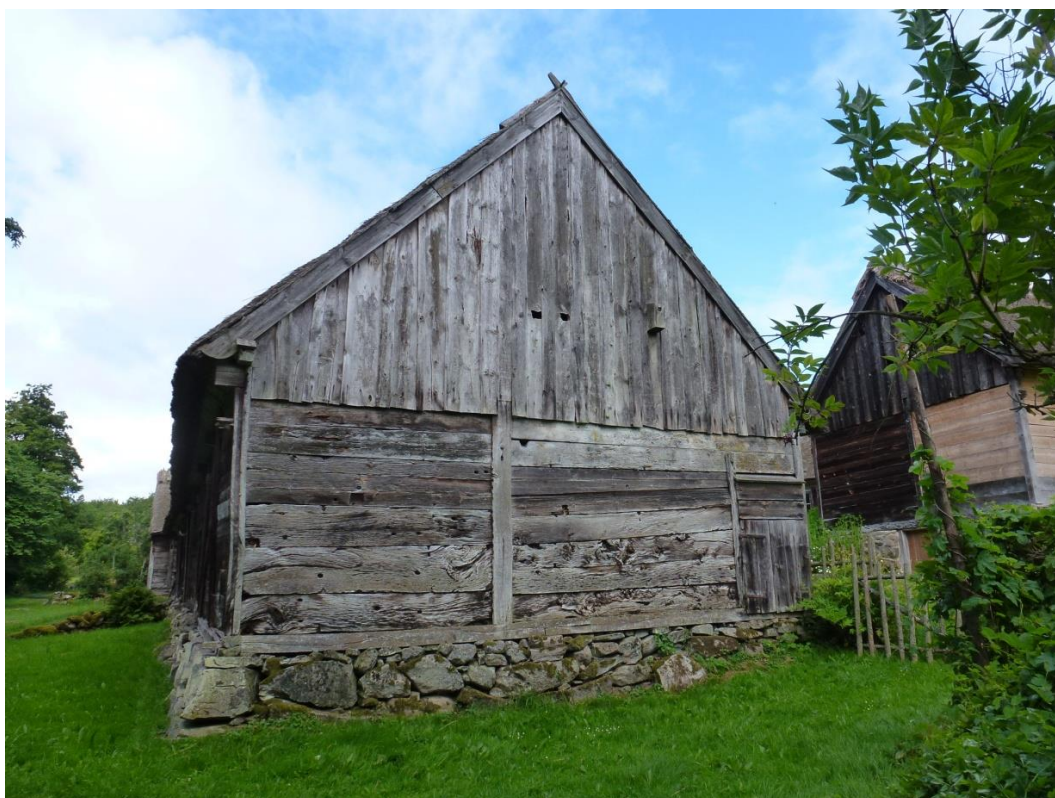
#### Fasad 4. Logen östra fasaden

| Byggnadsdel | Teknisk uppbyggnad, ytbehandling/kulör, kulturhistoriskt värde, förändringshistoria | Skick och skador | Föreslagna åtgärder | Prioritet |
|---|---|---|---|---|
| <b>Vindskivor</b> | Vindskivor | Skadade sprickor i träet. Den södra vindskivan är skarvad. | Byts | A |

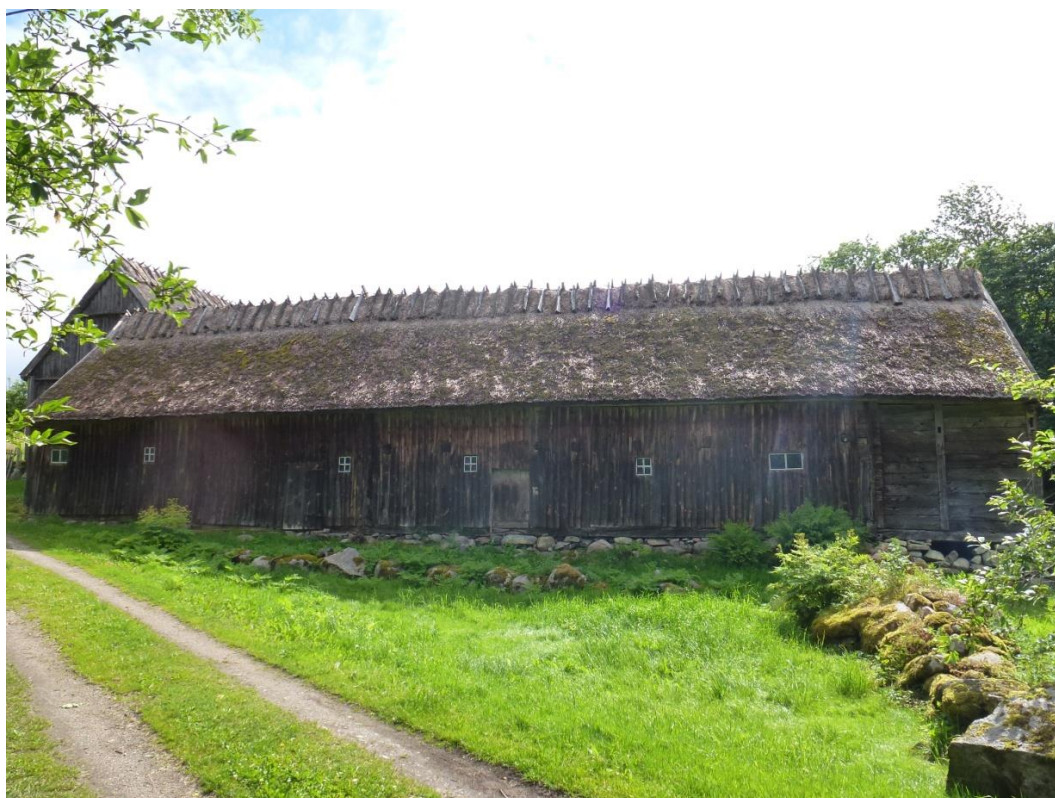
## Fasad 16. Stallet västra fasaden

| Byggnadsdel | Teknisk uppbyggnad, ytbehandling/kulör, kulturhistoriskt värde, förändringshistoria | Skick och skador | Föreslagna åtgärder | Prioritet |
|---|---|---|---|---|
| | Skiftesverk/laföre och knuttimring som har skyddats med locklistpanel, förutom på södra delen och i norr där det finns inskriptioner. Knutskallar är ej inklädda. | Locklistpanelen har skador som sprickor vid spik, lister som lossnat och även panel som lossnar. | Lös panel och lister spikas fast och saknade delar ersätts. | B |

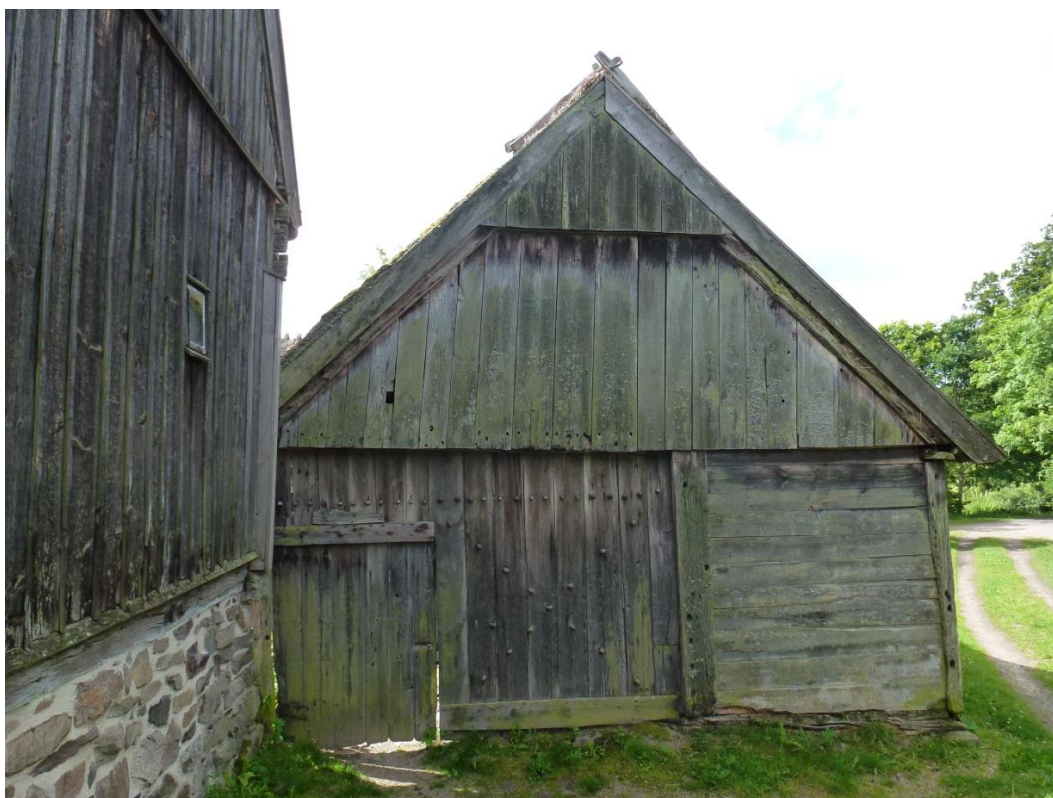
**Fasad 17. Stallet norra fasaden.**

| Byggnadsdel | Teknisk uppbyggnad, ytbehandling/kulör, kulturhistoriskt värde, förändringshistoria | Skick och skador | Föreslagna åtgärder | Prioritet |
|---|---|---|---|---|
| <b>Fasad</b> | Fotträ<br><br>Väggtimmer i skiftesverk/laföre mot väster, stående plank mot öster och i gavelröstet. Det liggande väggtimret in mot rummet som tidigare varit omnämnt drängstuga har varit reverterat (Melin 2014, s 26). | Fotträ helt rötskadat och närmast liggande väggtimmer, som sedan tidigare är utbytt, är rötangripet. | Fotträ byts helt liksom intilliggande rötskadat väggtimmer. Håll nere växtlighet intill fasaden. Växtlighet håller fukt och bidrar till att skapa rötangrepp. | A<br>U |

| <b>Vindskivor</b> | Trä. | Vinskivor har sprickor | Ersätts med nya vindskivor och solbrädor. | A |

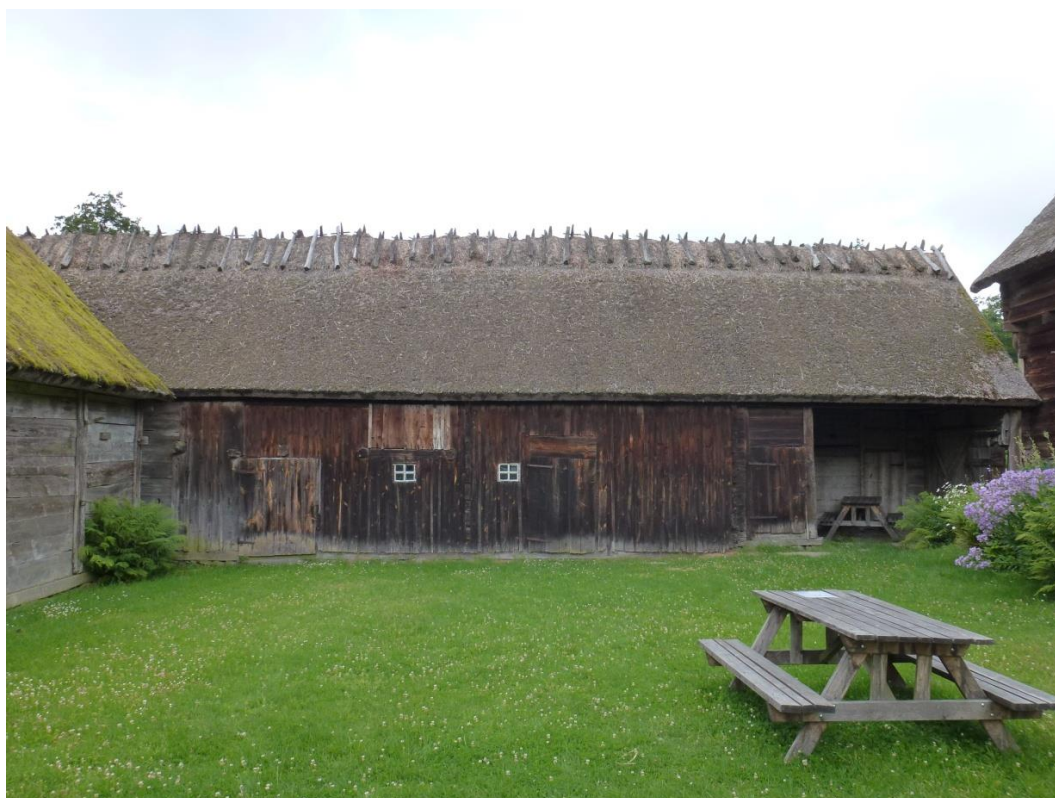
## Fasad 18. Stallet östra fasaden

| Byggnadsdel | Teknisk uppbyggnad, ytbehandling/kulör, kulturhistoriskt värde, förändringshistoria | Skick och skador | Föreslagna åtgärder | Prioritet |
|---|---|---|---|---|
| <b>Fasad</b> | Fotträ | Påväxt av alger på fasadens nedre del. Mycket angripet av or på hela fasaden. | Viktigt att hålla nere växtlighet intill fasaden för att minska att fukt hålls kvar. | U |

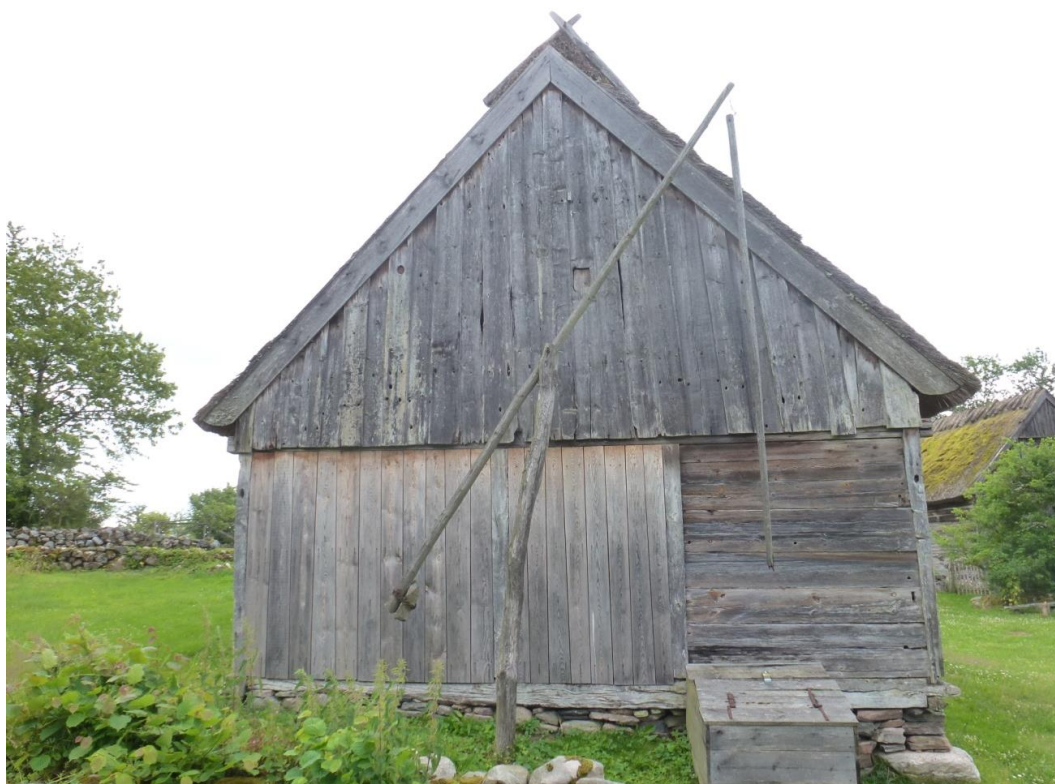
## Fasad 2 . Västra fasaden

| Byggnadsdel | Teknisk uppbyggnad, ytbehandling/kulör, kulturhistoriskt värde, förändringshistoria | Skick och skador | Föreslagna åtgärder | Prioritet |
|---|---|---|---|---|
| <b>Fasad</b> | Skiftesverk, bålar i stolpar, tre fack. Synligt fotträ. De två norra facken är inklädda med stående panel 2013. Södra facket har synliga bålar. Gavelröste klätt med spikad panel satt topp rot. | Väderbitet fotträ. Syd-västra hörnet sammanfogningen har släppt.<br><br>Södra facket angripet av or. Rötskada invid brunnslocket. | --<br>Bevaka.<br><br>Överväg att klä in med panel.<br>Montera stänkbräda ovan brunnslocket mot fasaden. | --<br>C *<br><br>--<br>A |

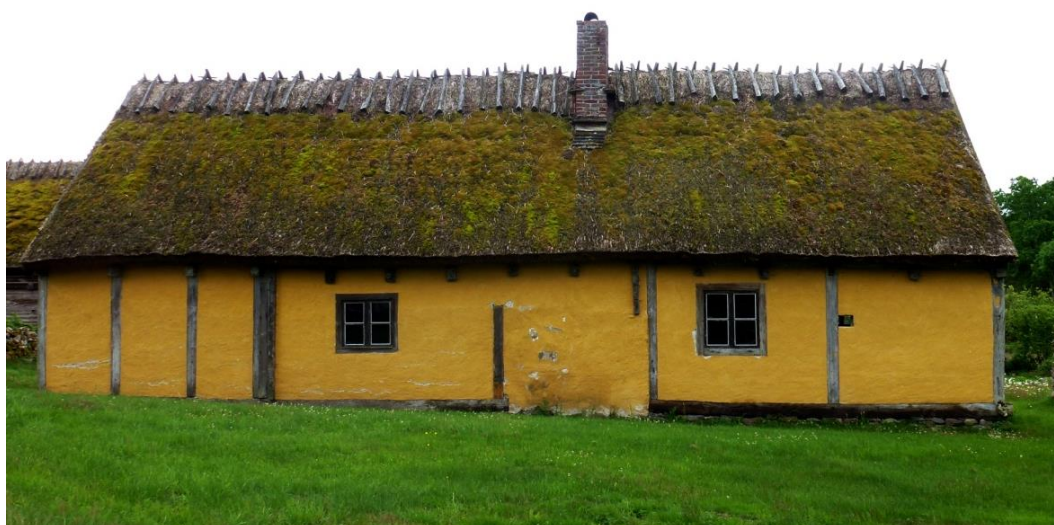
### Fasad 3. Norra fasaden

| Byggnadsdel | Teknisk uppbyggnad, ytbehandling/kulör, kulturhistoriskt värde, förändringshistoria | Skick och skador | Föreslagna åtgärder | Prioritet |
|---|---|---|---|---|
| <b>Fasad</b> | Fasaden är putsad i sin helhet och gulkalkad. Olika struktur i äldre och yngre puts. Den äldre är slätare. Synliga fotträen och lejd. Åtta stolpar är synliga samt en hel knutrad öster om stugan och en halv invid spismuren. Synliga ändrar av tvärbjälkarna. | Fotträ är nyare. Sprickbildningar med putsbortfall i putsen tydligast åt öster. Putssläpp vid bakugnen och stolpar intill bakugnen. | --<br>Laga sprickor och putsbortfall. Kalka lika befintligt. | --<br>B |

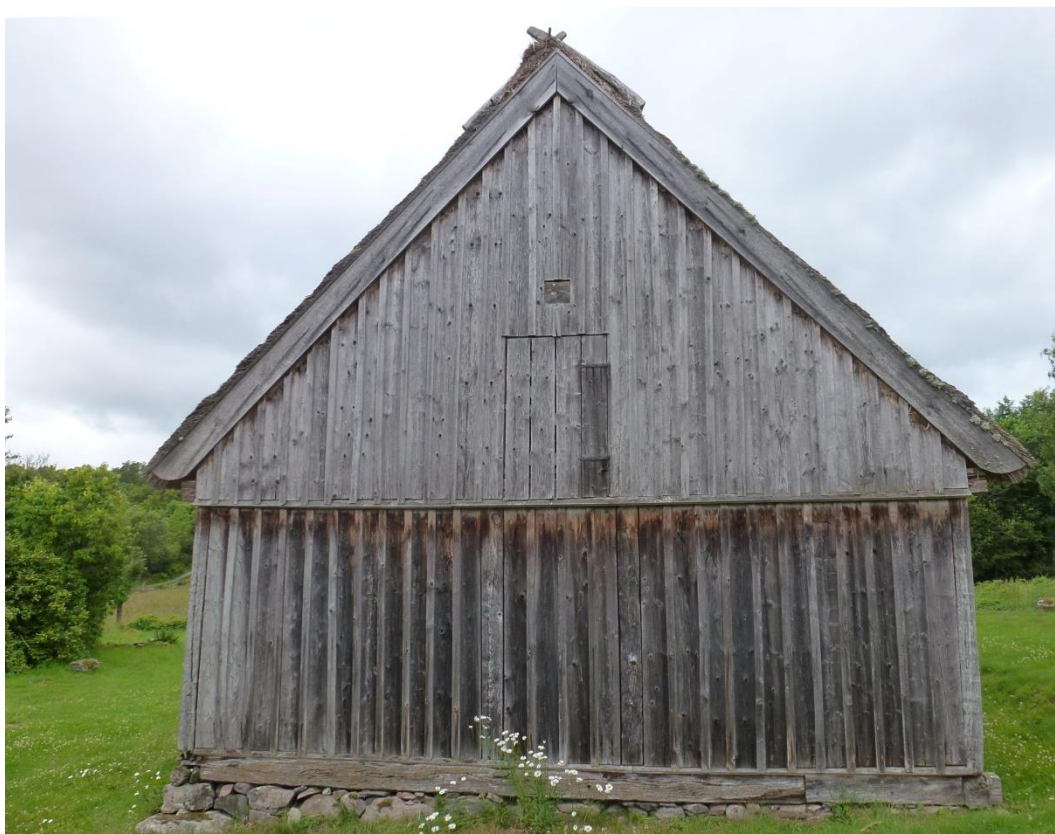
#### Fasad 4. Östra fasaden

| Byggnadsdel | Teknisk uppbyggnad, ytbehandling/kulör, kulturhistoriskt värde, förändringshistoria | Skick och skador | Föreslagna åtgärder | Prioritet |
|---|---|---|---|---|
| Dörrar | Lucka i gavelröster. Glesa brädor. smidda bandgångjärn, det övre med dekorativ spets. | Rostiga gångjärn. | Rengörs varsamt och stryks med linolja. | B * |

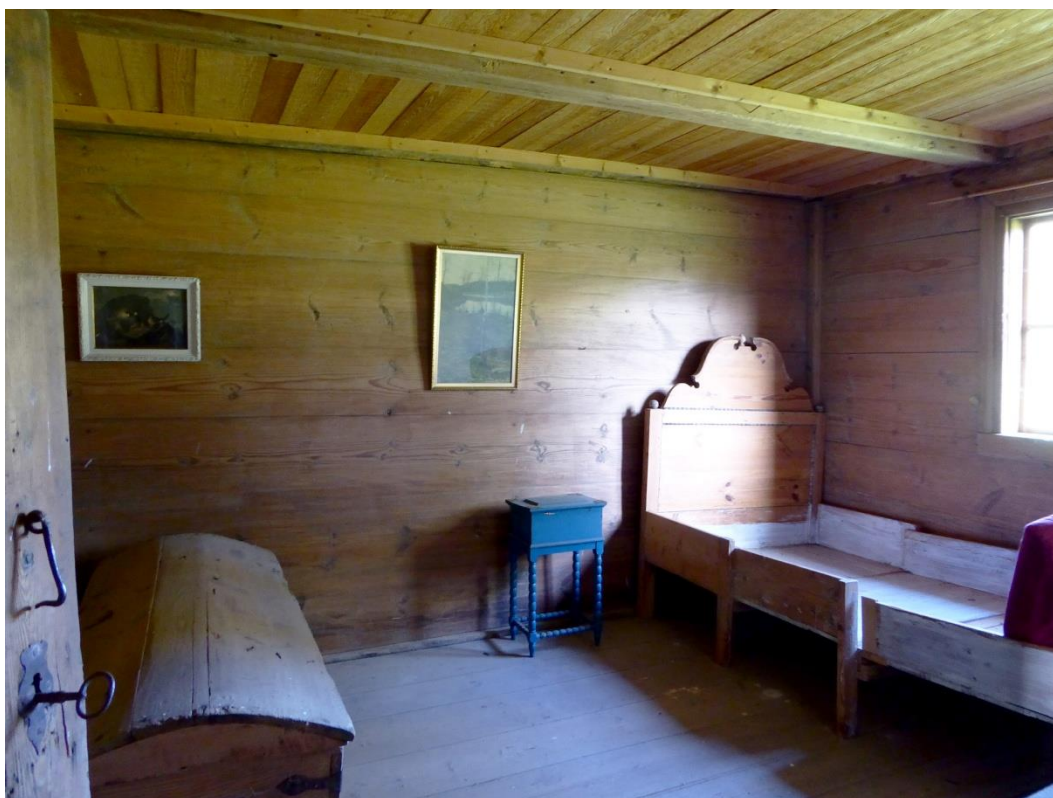
## Rum 103 Kammare

| Byggnadsdel | Beskrivning, material, ytbehandling/kulör, historik | Skick och skador | Föreslagna åtgärder | Prioritet |
|---|---|---|---|---|
| <b>Väggar</b> | Öster: murad putsad vitkalkad spismur. Ovan spismur tre bilade timrade varv.<br><br>Övriga sidor täta släthyvlade bålar. Stående smala lister i hörn, mot norr en profilerad stående bräda i hörnet. | Fuktanslag nertill.<br>Småsprickor.<br>Hårdare bruk kring järnröret. | Bevaka.<br>--<br>--<br>-- | C *<br>--<br>--<br>-- |

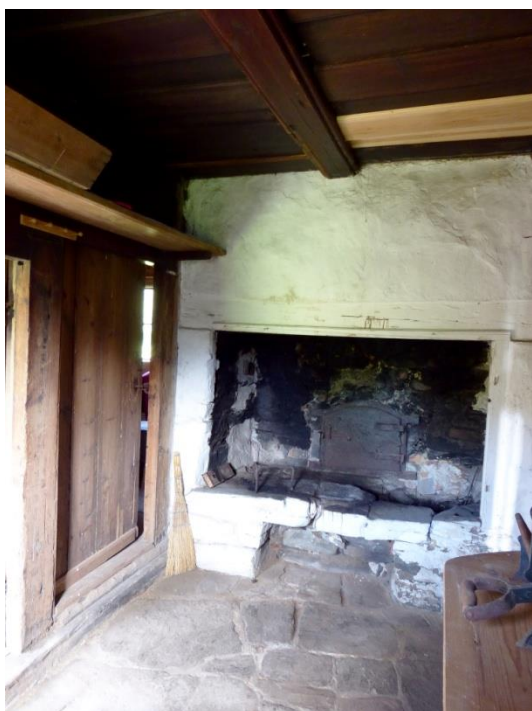
## Rum 104 Kök

| <b>Övrigt</b> | Fast vägghylla. Vask i rostfritt stål, Spindelväv.<br>plaströr. Köksbänk med under-<br>skåp av 1930-tals modell. | Städa varsamt. | U |

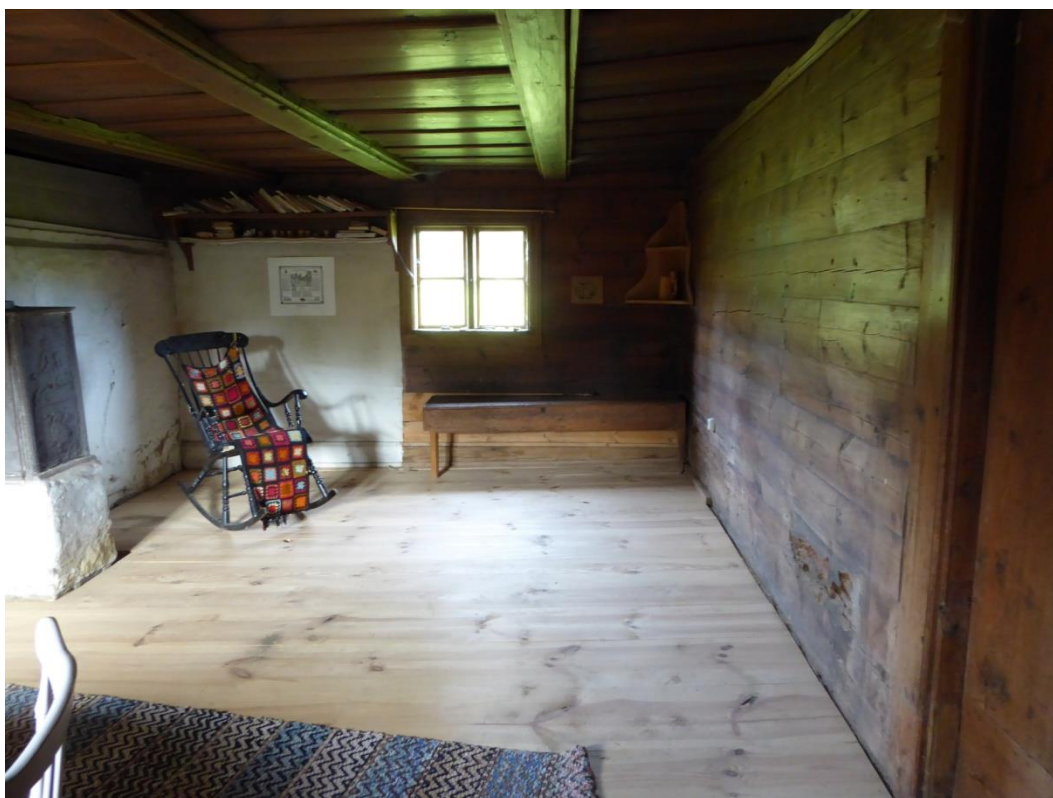
## Rum 105. Stuga

I stugan rum 105 har tidigare funnits fuktproblem i golvet. Dessa har åtgärdats och marken dränerats men golvet bör hållas under uppsikt och ungefär en gång om året bör golvbrädor lyftas för att undersöka golvbjälklaget. Finns här misstanke om angrepp bör dessa analyseras i laboratorium.

| <b>Uppvärmning/eldstad</b> | Sättugn i gjutjärn. Murad spisvägg, putsad med lera, vitkalkad. | Sprickor och putsbortfall. | Laga. | B |
